柞水秦通建筑有限责任公司柞水县赤水沟辉绿岩矿
矿山地质环境保护与土地复垦方案

柞水秦通建筑有限责任公司

二〇二〇年十二月

柞水秦通建筑有限责任公司柞水县赤水沟辉绿岩矿矿山地质环境保护与土地复垦方案

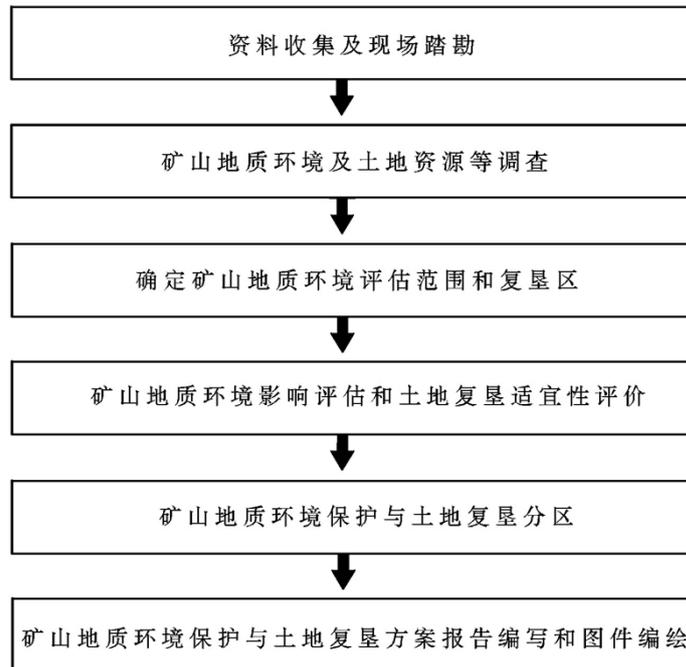
图 0-1 矿山地质环境保护与土地复垦工作程序框图

方案编制的工作程序框图见图 0-1。

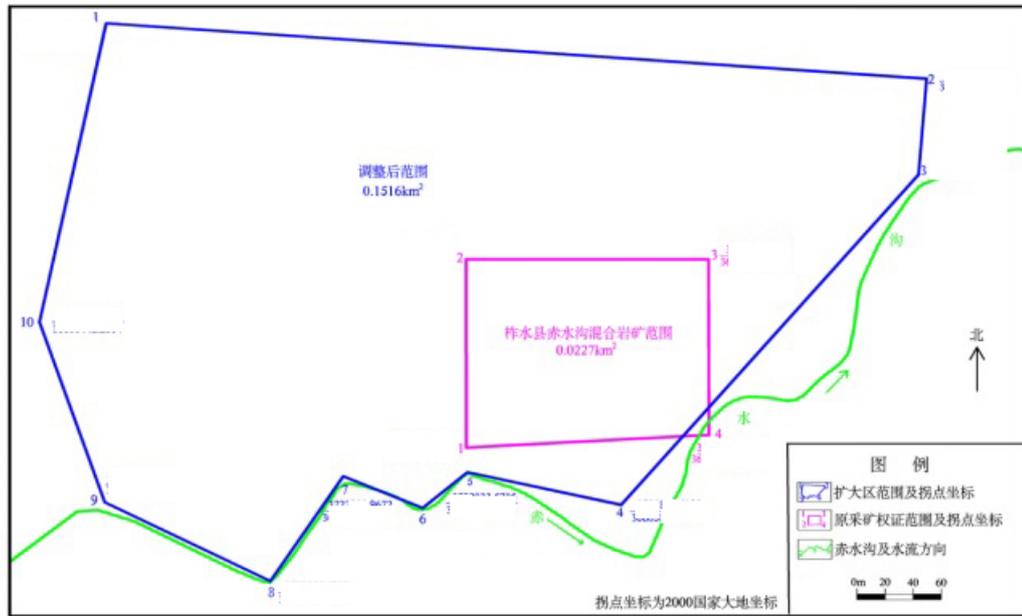
图 1-2 矿区范围与周边矿权设置示意图

该矿区范围不在各类保护区范围内，不在生态红线范围内。周边无其他矿权设置。（见图 1-2 矿区范围与周边矿权设置示意图）。

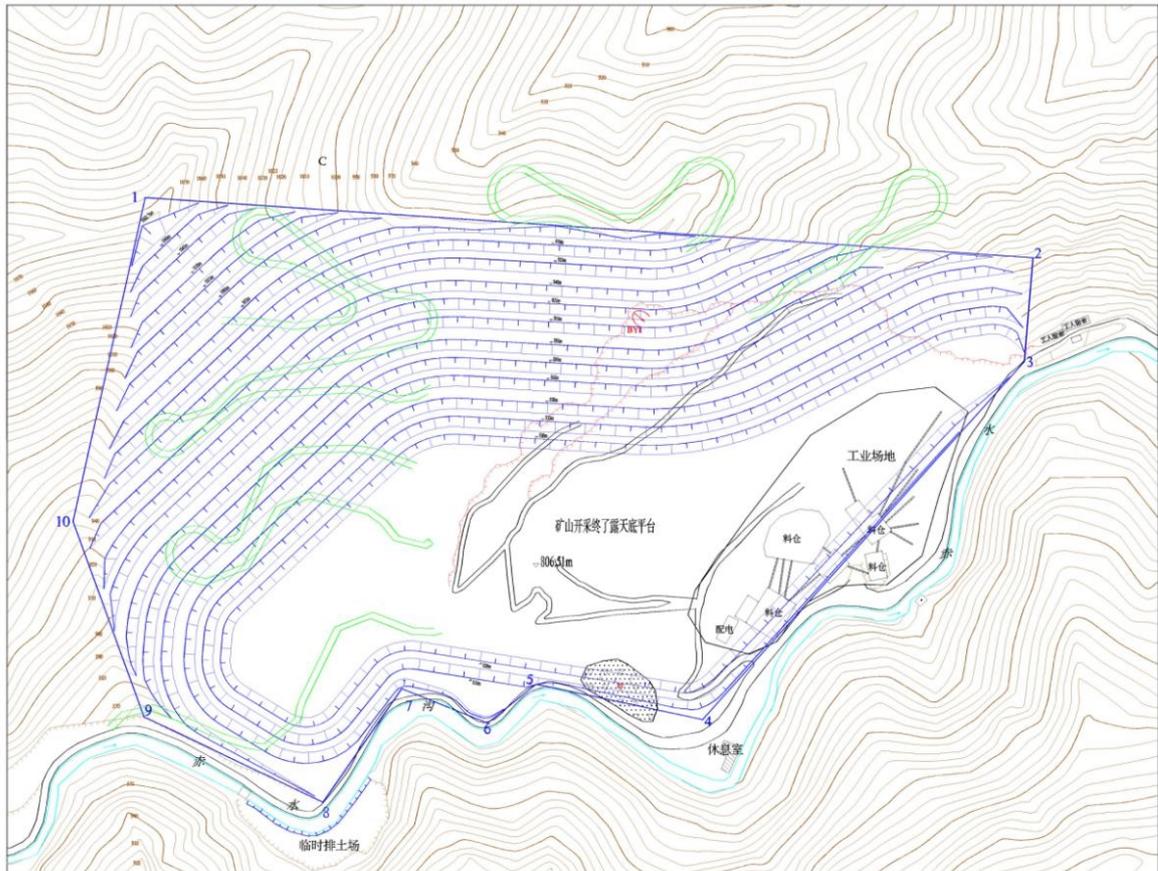
图 1-3 K1 矿体露天采场终了境界平面图

序号	项目名称	单位	具体参数	
1	最高开采标高	m	1082.76	
2	露天底标高	m	806.51	
3	台阶坡面角	°	65	
4	最终边坡角	°	47-55	
5	台阶高度	m	15	
6	安全平台宽度	m	6	
7	清扫平台宽度	m	10	
8	最小底宽	m	60	
9	最小工作平台宽度	m	45	
10	矿床平均剥采比		0.01:1	
注：收集《柞水县赤水沟建筑用辉绿岩矿矿产资源开发利用方案》（2020年11月）

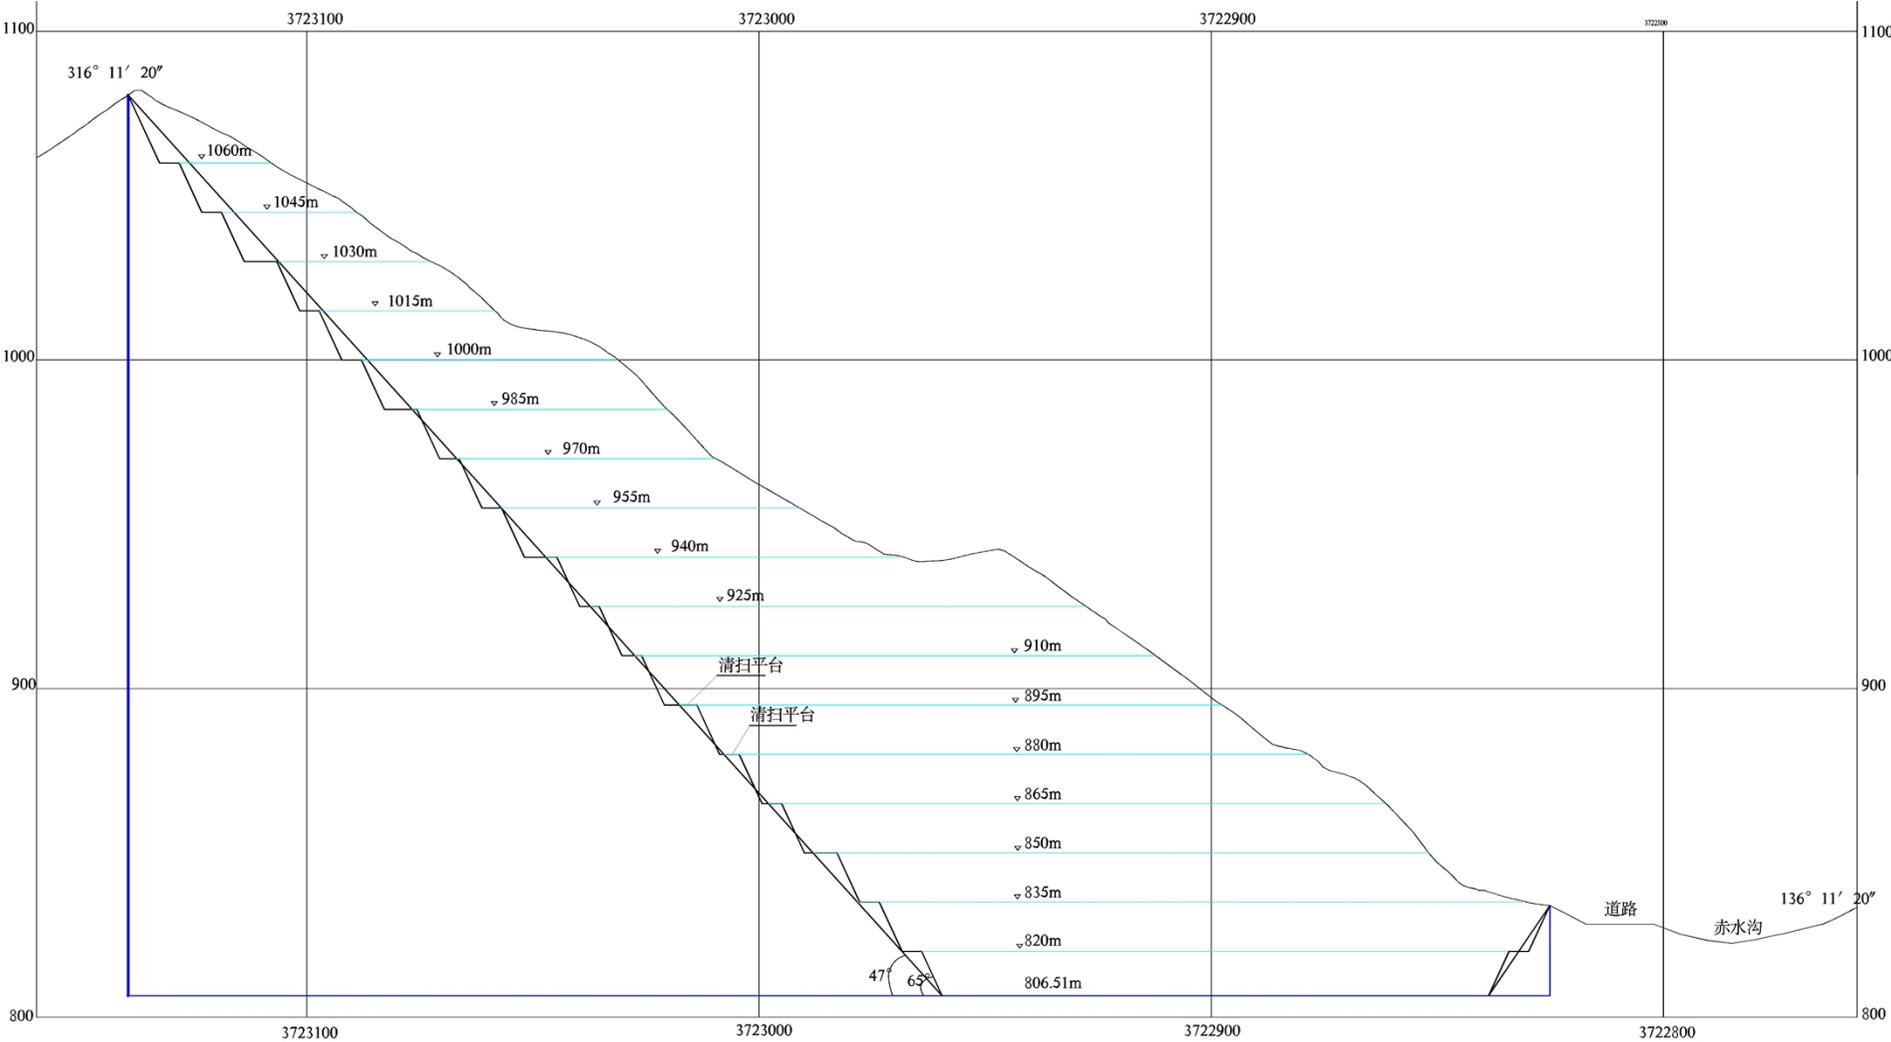
图 1-4 (1) 开采台阶示意图

露天开采方式采用“先剥后采，先上后下，逐层开采”的开采方法，K1 矿体露天采场分台阶采出矿岩量见表 1-2，露天开采境界的主要参数表见表 1-3；露天开采台阶剖面示意图见图 1-2，露天开采境界平面图见图 1-4。

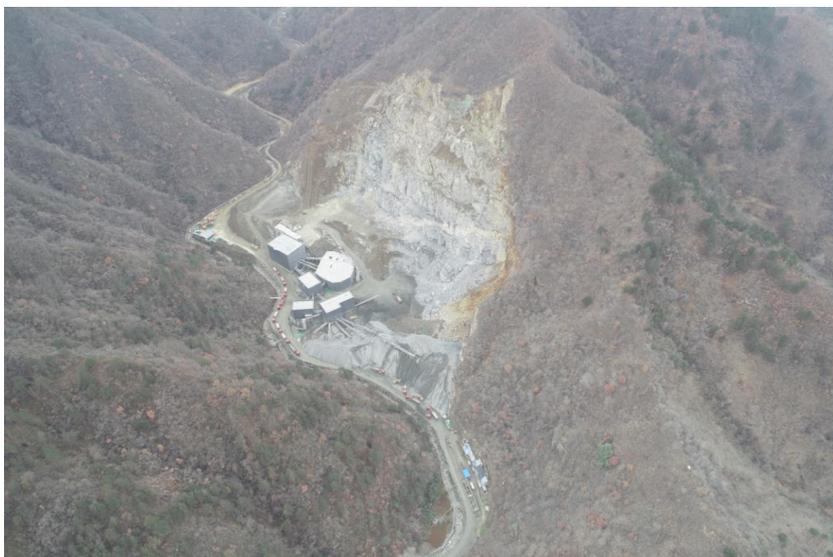
照片 1-1 工业场地和采场（无人机）

依据《开发利用方案》总平面图（图 1-6），矿山已建工程有工业场地和工棚、临时建筑物、矿山道路，已形成有一个采场 CK1，后期随着采场 CK1 开采继续扩大。结合矿山生产实际情况，矿山后期拟建工程主要为一处临时排土场、骨料加工区等。

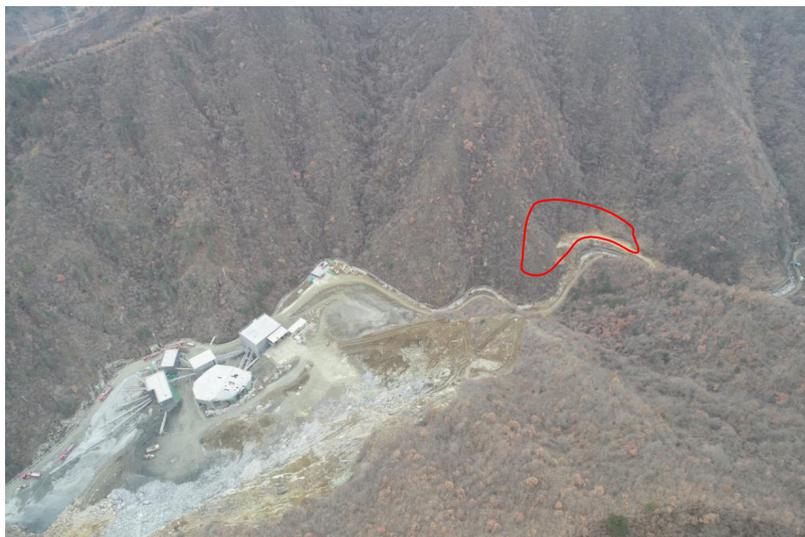
照片 1-2 拟建排土场（无人机）

依据《开发利用方案》，矿区内剥离体为第四系风化残坡积物，总剥离量为 8.81 万 m^3 。矿山采用“边开采，边治理”的方式，剥离的表土用于矿山道路与土地复垦，其余集中堆放于临时排土场，根据矿区所在地形条件，设计在矿山对面平缓处设临时堆场，采用汽车运输、推土机碾压。采用单台阶堆放，堆高 5.0m，台阶坡度 1:2.5，容积为 1.2 万 m^3 。在堆场靠近沟道一侧修筑挡墙，靠近山坡一侧修筑截排水沟。

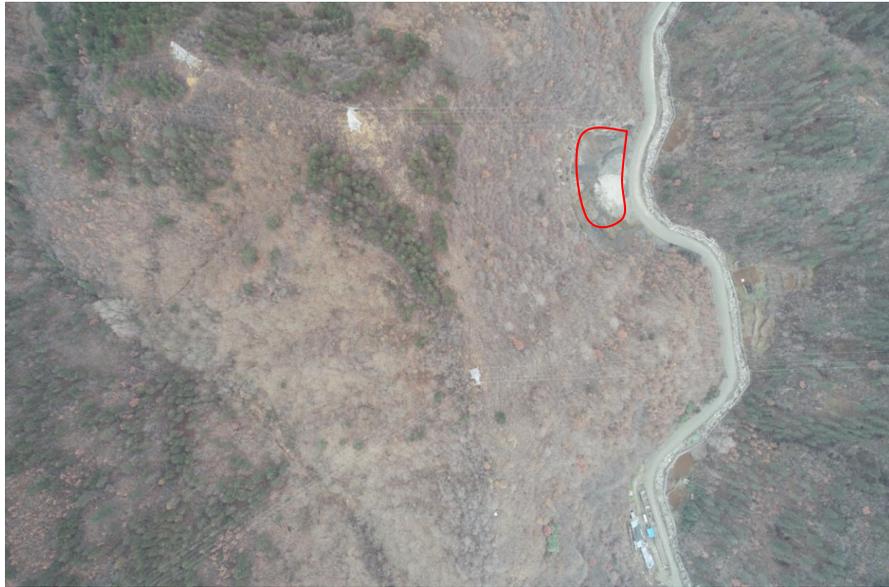
照片 1-3 拟建骨料加工区（无人机）

本矿山为露天开采，目前在采场下部的场地内修建有工业场地，包括破碎筛分车间、空压机房、供电室等；由于离开采面太近，后期需在采场外修建一处骨料加工区，占地面积 0.26 hm²。

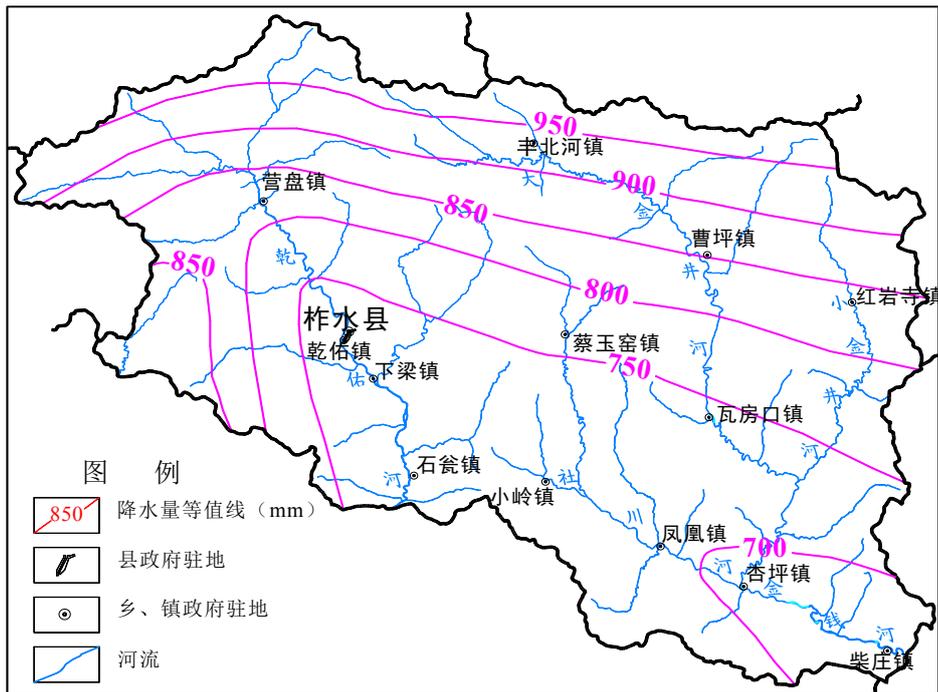
图 2-1 柞水县降雨量等值线图

区内降水受地形影响具有两个特点：一是降水量的垂直差异显著，由河谷向山地，降水量随着高度的增加而增加，基本上是低山少于中山，高山多于中山；其二是小岭—风镇—柴庄一线，因地形闭塞和局地环境影响，平均年降水量在 750mm 以下。低山区年均降水量 692mm，秦岭主脊的九间房一带，年降水量 9334mm。（见图 2-1）。

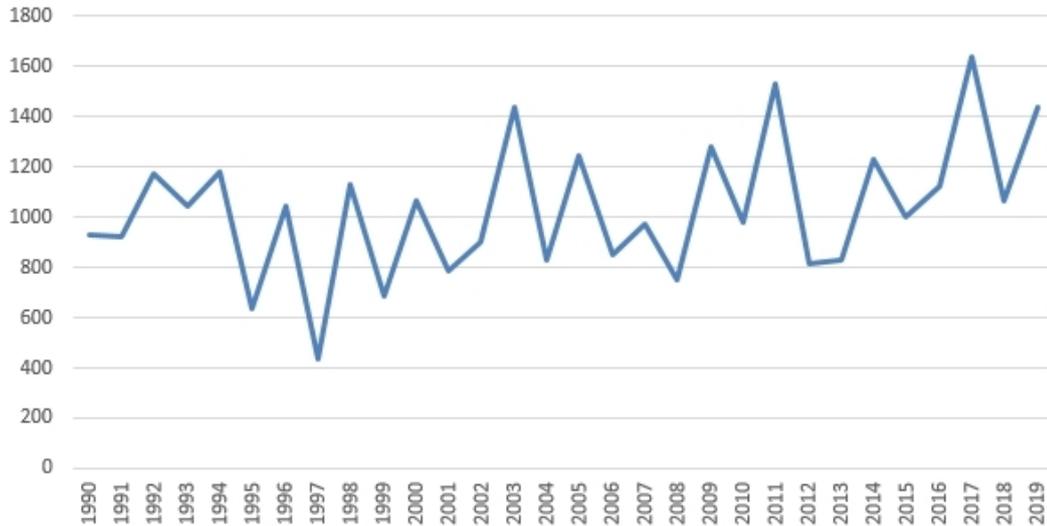
图 2-2 柞水县 1990-2019 年历年年降水量变化曲线图

据柞水县气象局 1990-2019 年降水量统计分析（图 2-2），多年平均降水量 769.8mm，最大丰水年降雨量（2017 年）1609.1mm，最小枯水年降雨量（1997 年）400.5mm，相差 614.9mm，年际间降水量分布不均，变化较大，总体呈增加趋势。项目区内降水分布极不平均，冬季水量最少，季降水量为 42.6mm，仅占全年降水量 5.6%；

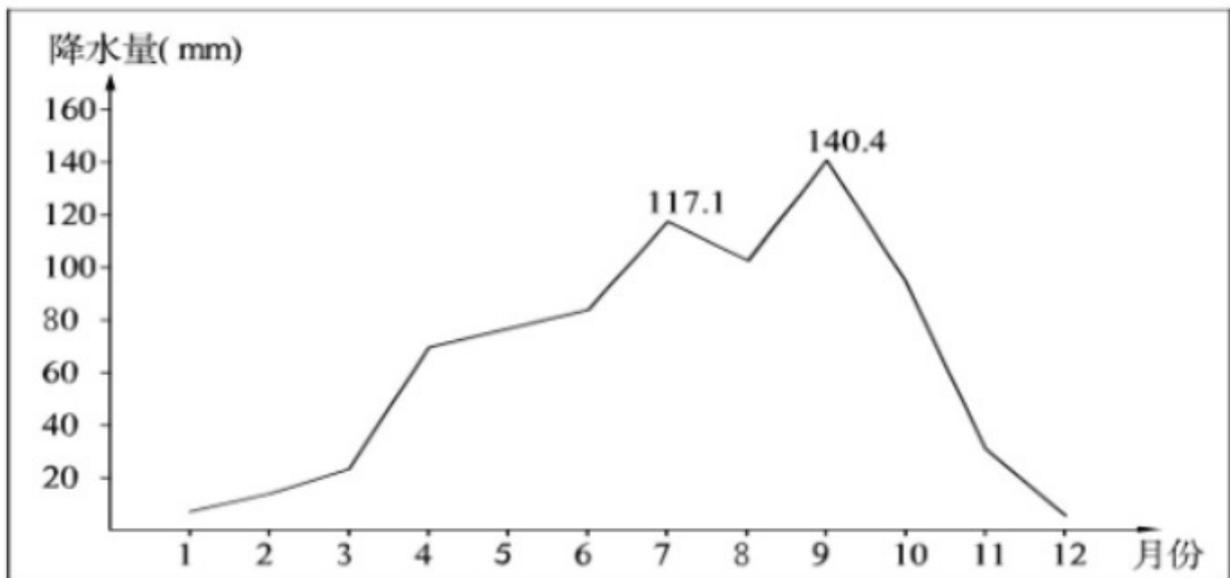
图 2-3 柞水县年内月平均降水量曲线

春季降水量较少，季降水量为 105.9mm，约占全年降水量的 13.9%；夏季降水集中，季降水量 276.7mm，占年降水量的 36.4%；秋季为全年降水量最多季节，季降水量为 334.2mm，占年降水量的 44.1%。区内降水量多集中在 7、8、9 三个月（图 2-3），而一般区内地质灾害多发生于 8、9 月份。所以降水量是诱发地质灾害的主要因素之一，同时降水强度与地质灾害发生成正比关系。

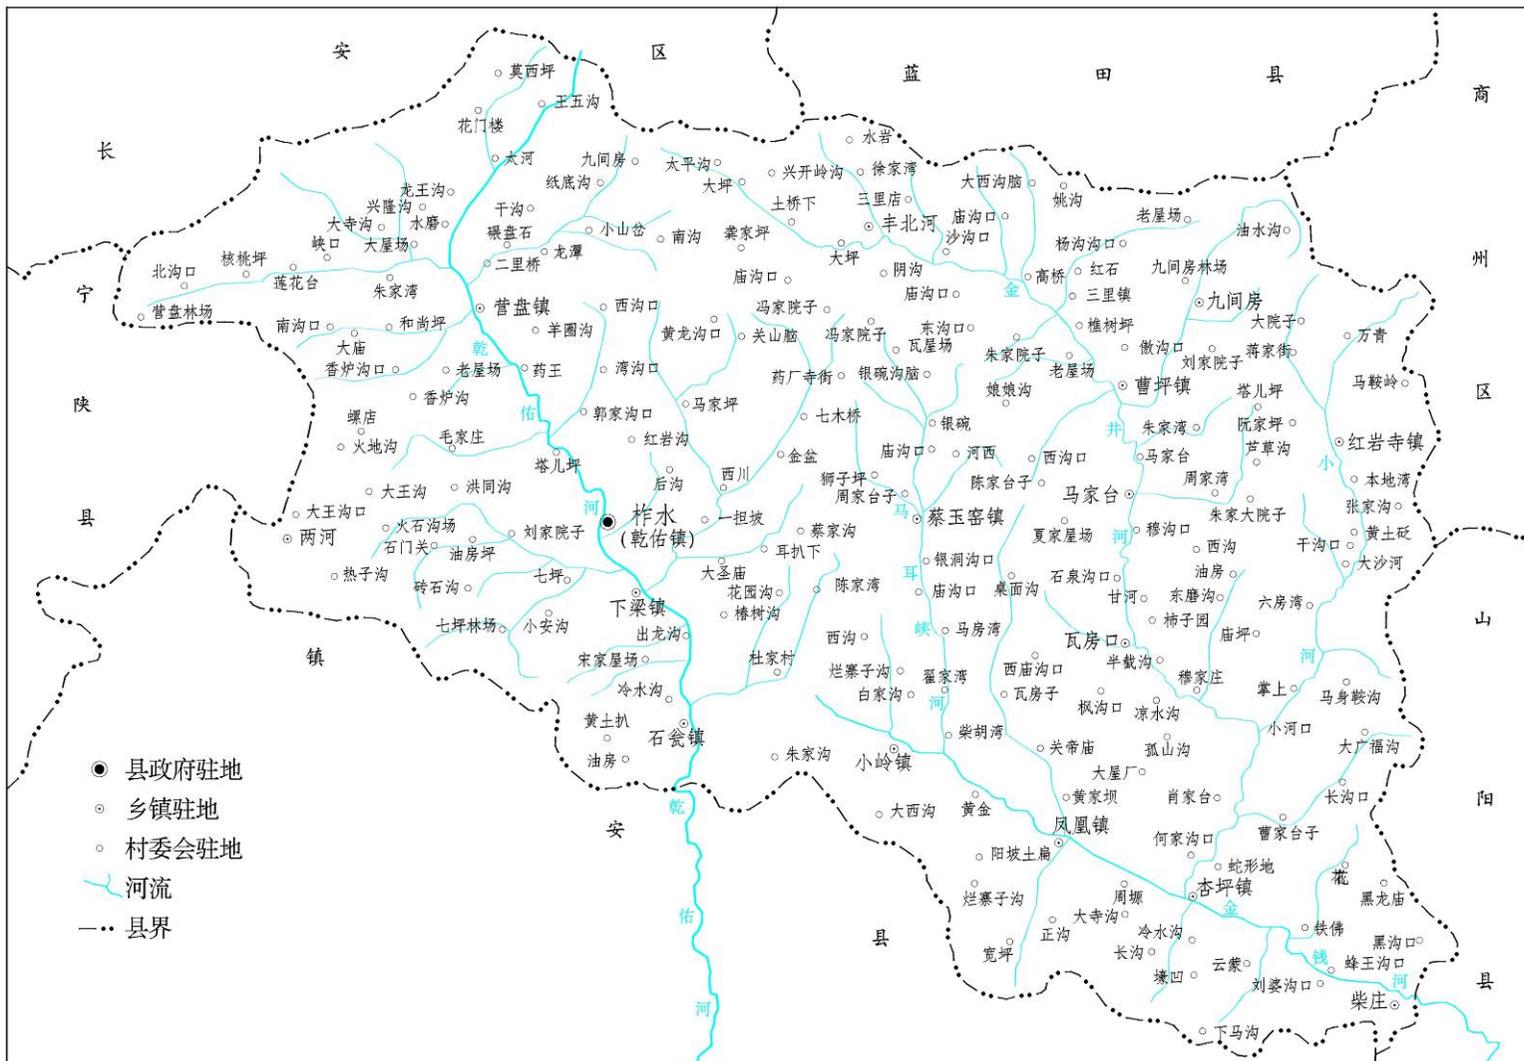
图 2-4 柞水县水系

调查区内水系属于长江流域汉江水系，矿区内的赤水沟由西向东从矿区南侧边界汇入乾佑河，乾佑河为汉江的支流旬河的一级支流，见图 2-4。

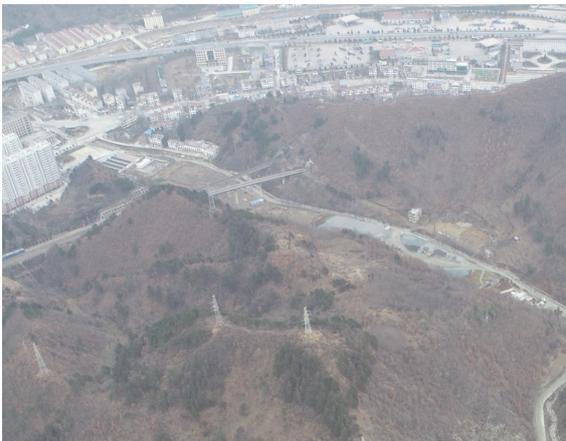
照片 2-1 河谷地貌（无人机）

河谷地貌：分布在矿区的东部，赤水沟的沟口两岸，多辟为农田、宅基地和道路。主要由碎石土层组成，局部底层可见卵砾和中粗砂。

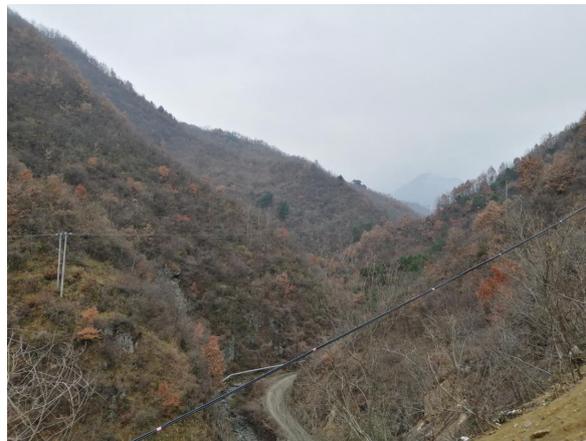
照片 2-2 低中山地貌（无人机）

中低山地貌：分布在赤水沟南北两侧山体。区内主要沟谷为赤水沟，沟谷长 7.5km，多呈“V”形谷，有季节性流水，沟谷两侧斜坡坡角一般在 25—65°，沟谷斜坡被残、坡积物覆盖，区内林地较茂密，藤草丛生，植被发育。

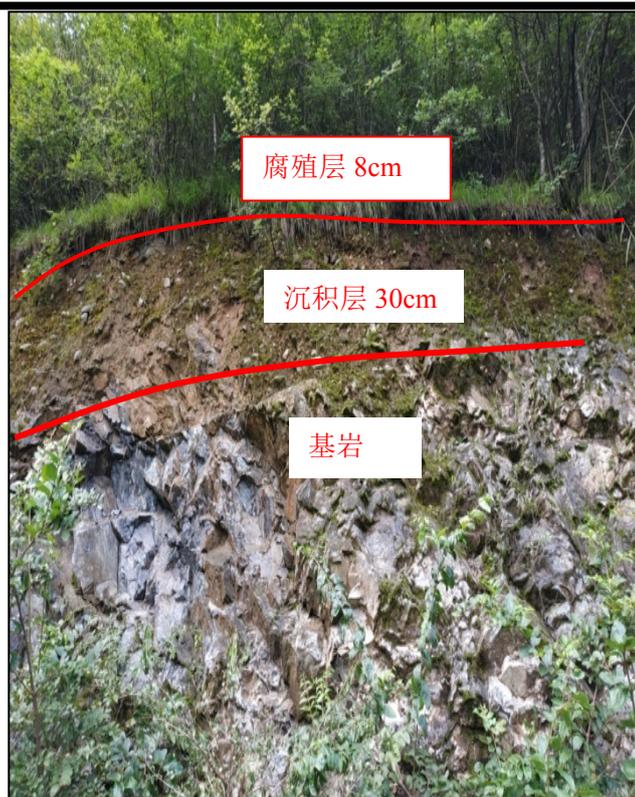
照片 2-5 林地土壤剖面 (45°)

矿区土壤类型主要是黄棕壤、棕壤土，石渣含量高，石渣主要为（残）坡积碎石、砂砾石，砾石成分为石英砂岩、粉砂岩和砾岩等，含少量腐植质，土层厚度 0~2m 不等。见照片 2-5。

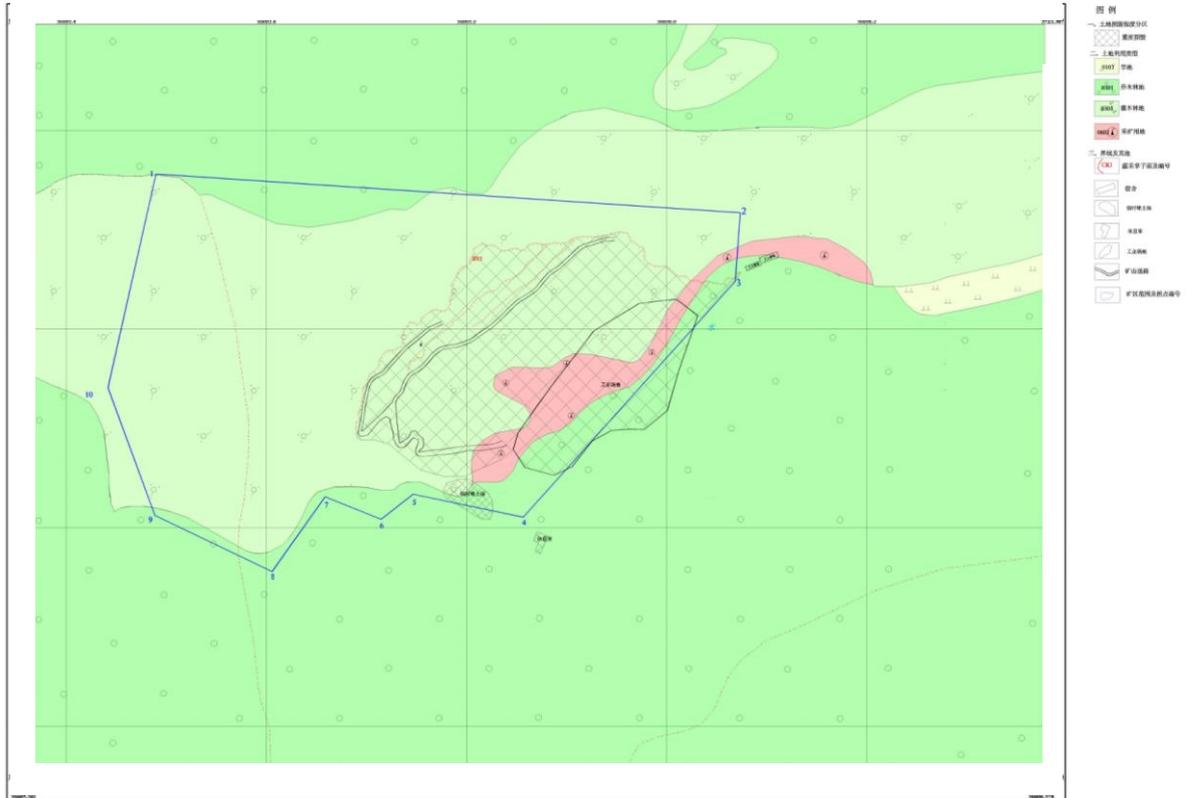
图2-5 土地利用现状图

土地权属	土地类型及面积 (hm ²)			合计 (hm ²)
	03		06	
	林地		工矿仓储用地	
	0301	0305	0602	
	乔木林地	灌木林地	采矿用地	
商洛市柞水县 下梁镇沙坪社区	1.757	12.14	0.87	14.767
商洛市柞水县 下梁镇明星社区	0	3.54	0	3.54
小计 (hm ²)	1.757	15.68	0.87	18.307

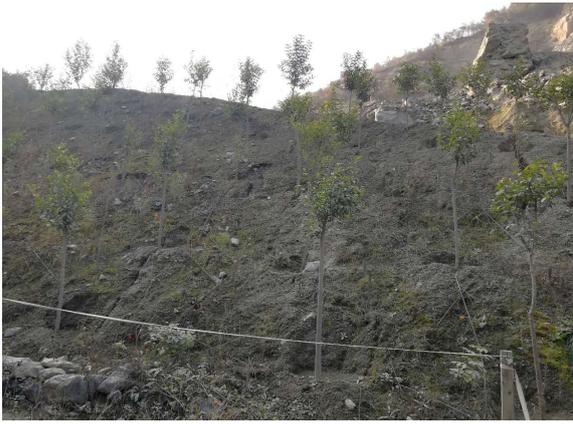
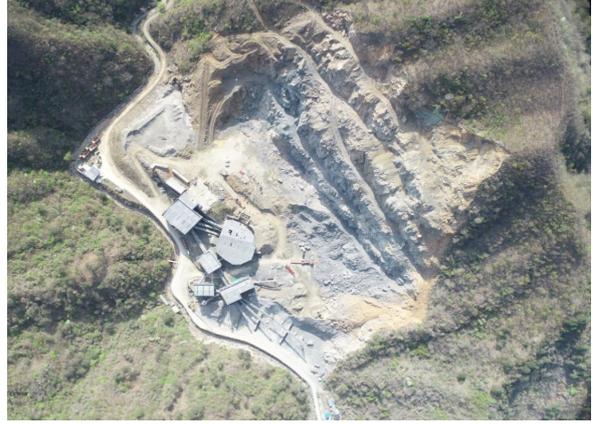
目前矿山已于2019年对露天采场的高陡边坡进行削坡治理，现状下形成了三级平台。削坡方量1500m³。对采场下方的一处堆土场和工业场地周围进行绿化，补植树种、撒播草籽等复垦措施，恢复草地0.03hm²，林地0.09hm²，种植乔木约1000株，绿化面积0.12hm²。完成监测20次。总投资约50万元。矿山已完成治理的工程尚未进行验收。见照片2-8、2-9。

照片2-8 绿化（镜向250°）

照片2-9 采场现状（无人机）

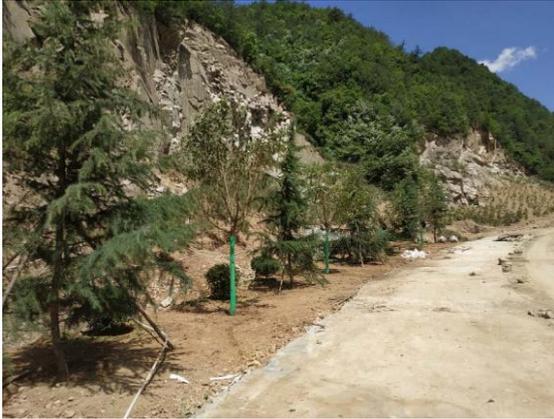
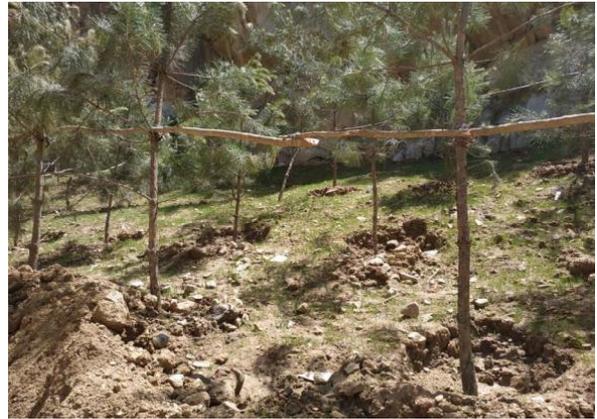
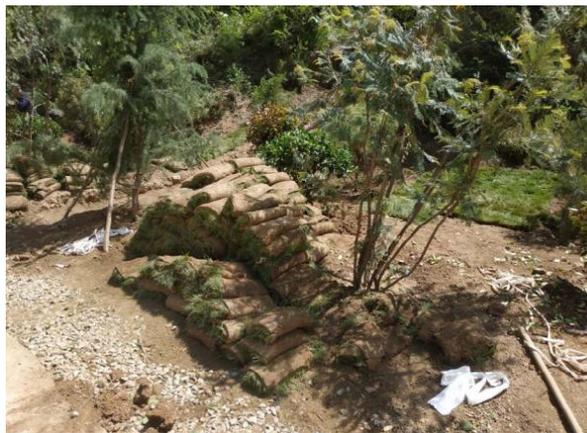
近年来矿山一直在进行正常开采生产，2019 年矿方制定方案，针对矿山已损毁地表，采用覆土、种树、种草等工程措施，恢复地貌景观。沿沟口道路两旁覆土、种树、植草皮。投入资金约 15 万元。治理情况详见照片 2-10、2-11、2-12。因此，本方案将借鉴其案例进行设计。

照片2-10 植树绿化现状（105°）

照片2-11 种草皮绿化现状（95°）

照片2-12 植树绿化现状（72°）

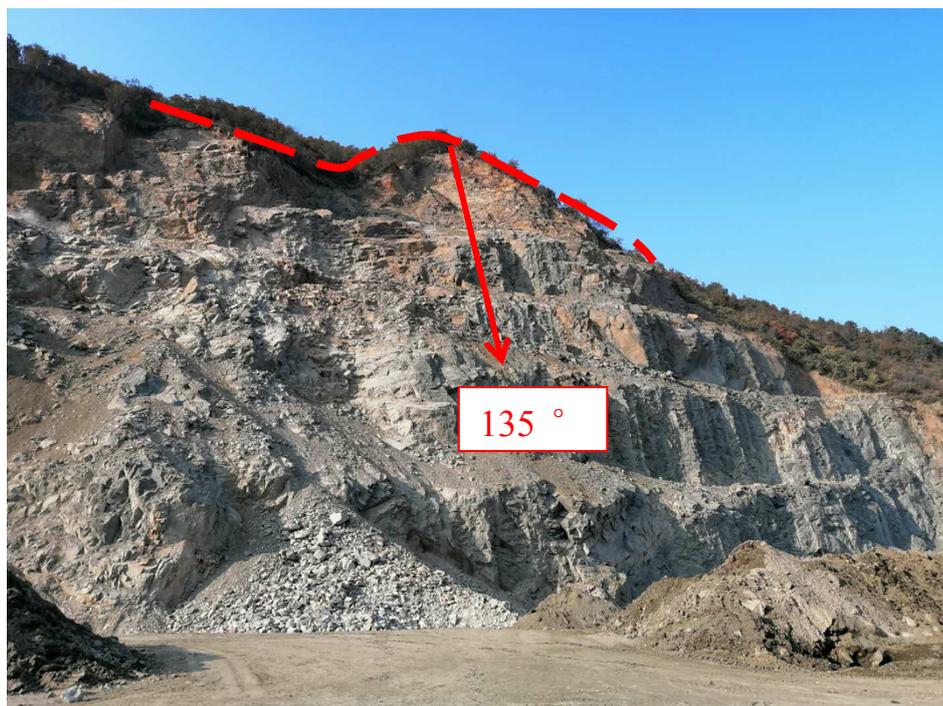
照片 3-1 BY1 崩塌（镜像 37°）

据现场调查崩塌 BY1 隐患位于露天采场高陡边坡处，坡面凹凸不平，其直角坐标 X:*****.57, Y: *****，标高在 900~940m 之间，高差约 40m，该处坡度 60-75°，崩塌高度约 50m，宽度约 12m 左右，平均厚度 1m，所处岩石以块石、碎石及石屑为主，结构松散，中等风化，岩体为辉绿岩，崩塌方向为 135°，体积约 600m³、该崩塌体为一小型岩质崩塌（见照片 3-1、剖面图 3-1）。

由采矿活动引起的表层岩体崩塌，人为因素导致，人类采矿活动破坏岩石内部应力平衡，在自重、降水、震动、风化等因素作用下形成崩落、滚动，造成崩塌灾害。

根据现场调查，在露天采场高陡边坡处发现一处崩塌（BY1），上述崩塌是由于采矿活动中矿石形成的危岩危石所产生的崩塌，露天开采过程中爆破震动加剧崩塌的可能性较大，对其下方的工业场地和矿山道路威胁较大，危害程度中等，危险性中等。但随着矿山的持续开采，崩塌将会被挖除、消失。采矿活动可能加剧崩塌 BY1 的可能性小，危险性小。

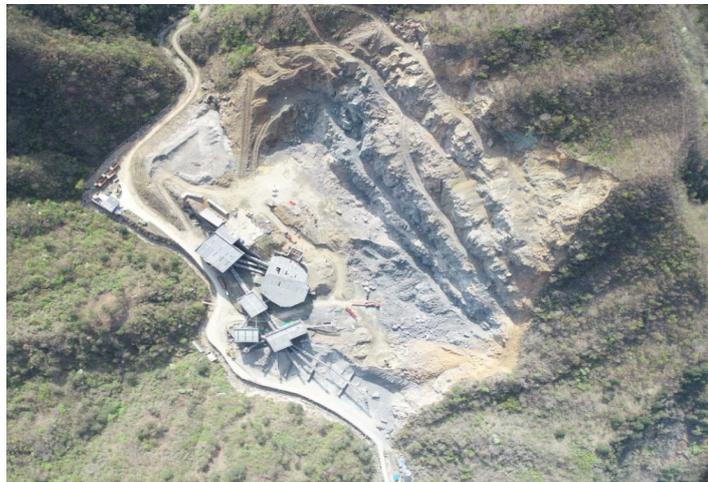
照片 3-2 露采掌子面（无人机）

（1）露天采场：矿山在前期开采过程中已在矿区内已形成一个露天采场（CK1）；露天采场的形成破坏了该处的地表植被，也改变了原生的地形地貌形态，形成高陡边坡，使该区域基岩裸露，使该处环境与周边绿水青山环境不协调，视觉不美观，其对地形地貌的影响和破坏程度严重（见照片 3-2）。

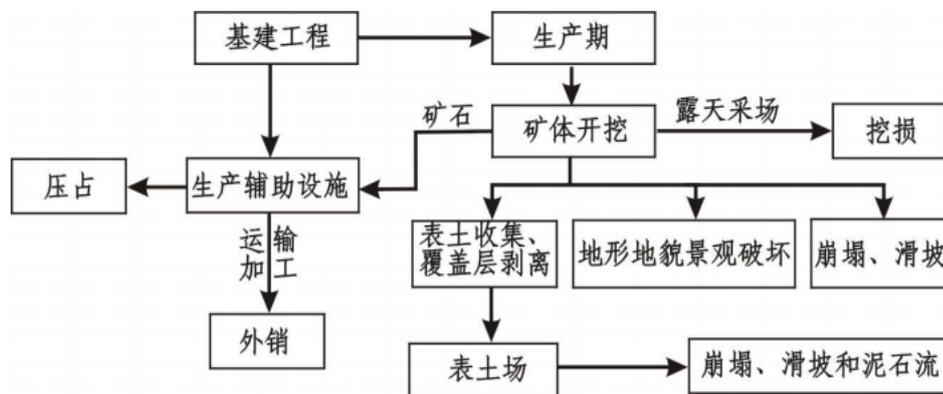
图 3-2 生产工艺流程与土地损毁环节分析图

根据开采工艺及矿山开拓方式、开采顺序、工艺流程等，矿山生产建设对土地利用的影响从大方面分为土地压占、挖损等破坏方式。其中，土地压占是指利用基础建设场地、道路、表土场等建设用地，对土地造成压占，将在后期予以拆除并进行土地复垦；挖损是露天采矿对地表进行剥离，最终采矿形成台阶等地，生产工艺流程与土地损毁环节分析见（图 3-2）。

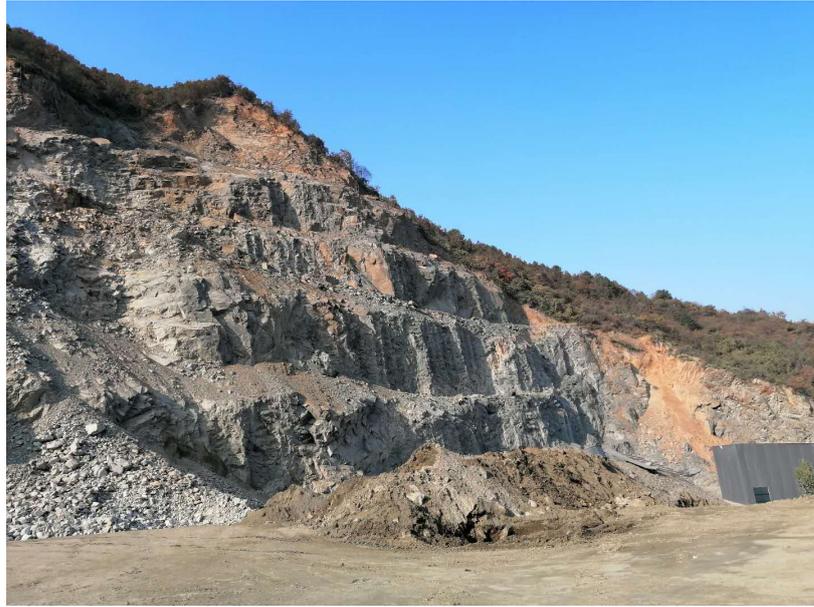
照片 3-3 露天采场（镜向 115°）

矿山在前期开采过程中已形成一个露天采场（长 310 米，宽约 153 米），其面积为 4.22hm²，该处地表基岩裸露，已无土覆盖。损毁类型为挖损，损毁程度为重度损毁，损毁土地类型为采矿用地和灌木林地（见照片 3-3）。

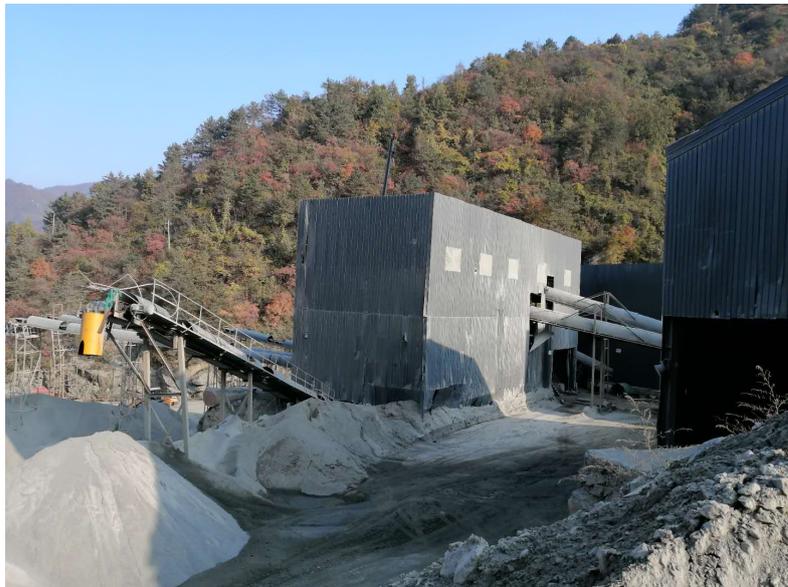
照片 3-4 工业场地（镜向 185°）

矿山目前已在矿山公路旁掌子面的下方修建工业场地，其面积为 1.68hm²，工业场地对土地的损毁形式为压占，损毁深度不深，面积不大，但对地表植被损毁严重，改变了土壤性状，使土壤板结，因此损毁程度为重度损毁，损毁土地类型为采矿用地和乔木林地（见照片 3-4）。

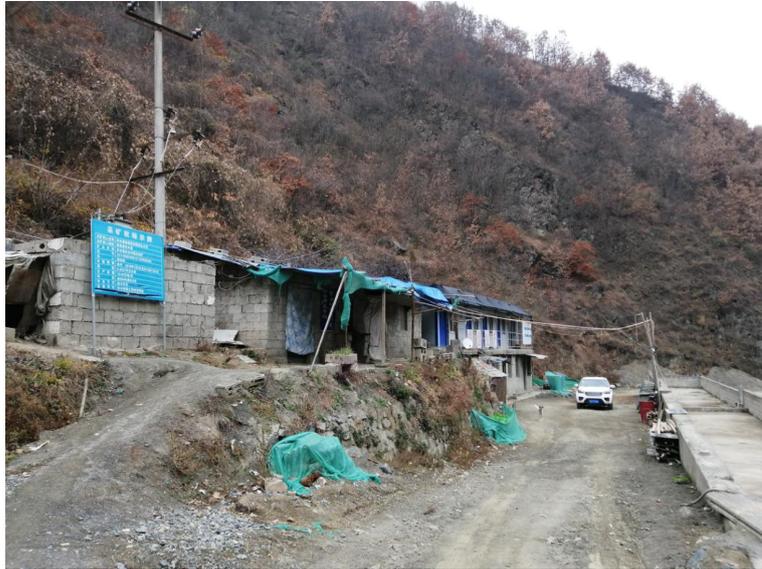
照片 3-5 临时工棚（镜向 125°）

矿山目前已在矿山公路两侧修建临时建筑物，主要包含办公室、工棚、值班室等，

其面积为 0.037hm²，临时建筑物对土地的损毁形式为压占，对地表植被损毁严重，改变了土壤性状，使土壤板结，因此损毁程度为重度损毁，损毁土地类型为采矿用地和林地（见照片 3-5）。

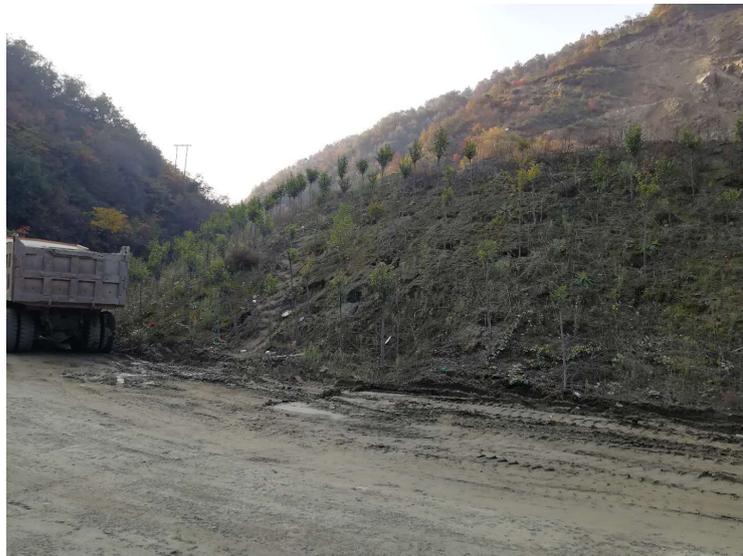
照片 3-6 排土场（P1）（镜向 225°）

目前矿山在前期开采过程中已在矿山公路旁和露天采场下方形成了一处临时排土场(P1)，其面积为 0.12hm²。剥离表土的堆放造成原始地表的损毁，并改变了原始的地貌景观。堆土场对土地的损毁类型属于压占，损毁程度为重度（见照片 3-6）。

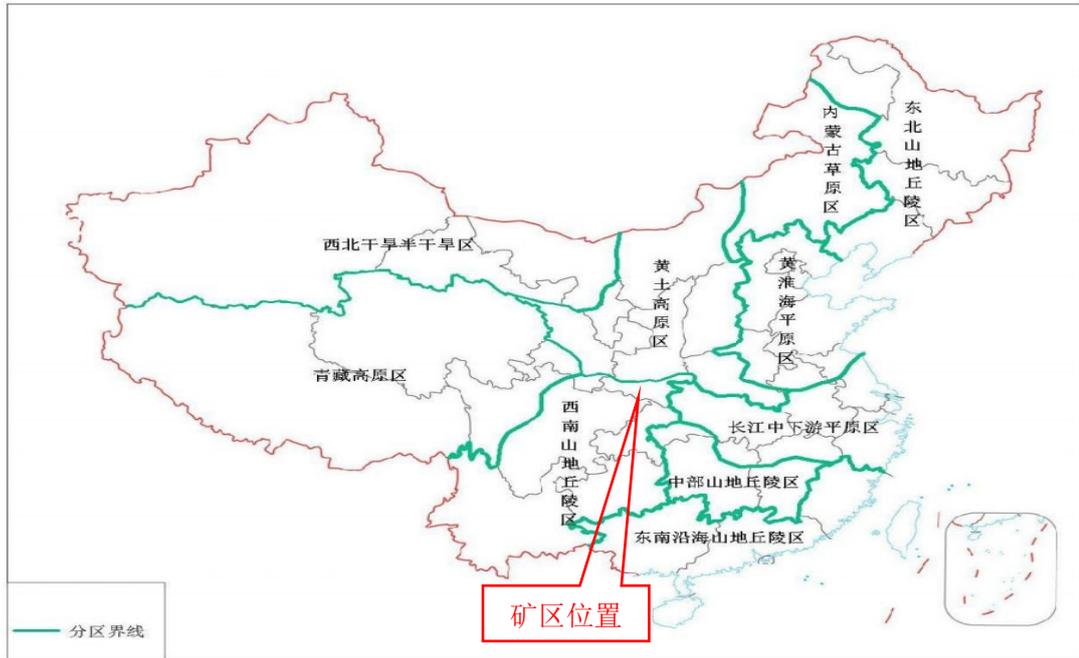
图 4-1 土地复垦类型区划图

15618-1995)、《灌溉与排水工程设计规范》(GB 50288)、《水土保持综合治理技术规范》(GB/T 16453)、《粮食卫生标准》(GB 2715)。根据土地复垦技术标准,本矿区属于西南山地丘陵区(见图 4-1),同时结合当地的经验,提出具体的复垦标准。

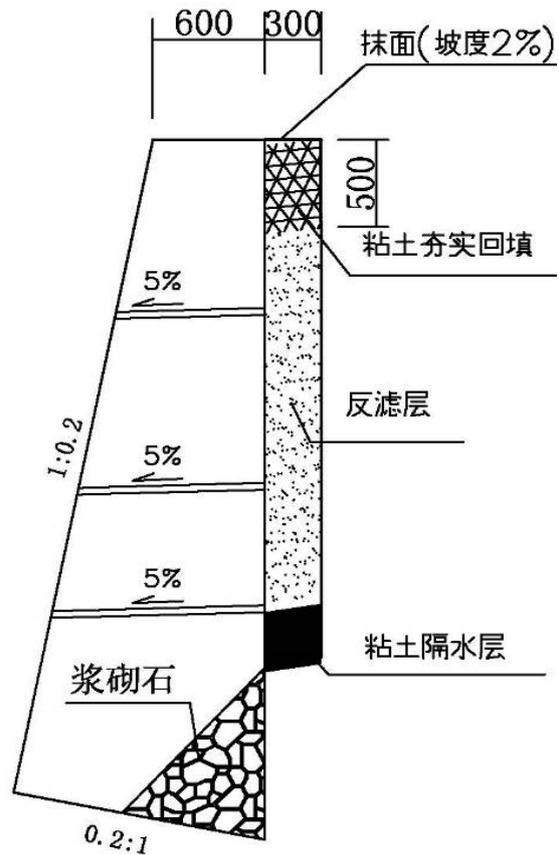
图 5-1 挡墙断面大样图

①挡墙: 本次设计挡墙为重力式挡墙, 其挡墙高 3m, 基础埋深 1m, 壩宽 0.6m 底宽 2.0m, 面坡比 1:0.2 挡墙采用 M7.5 水泥砂浆砌筑, 砌筑时片石间砂浆应坐满, 墙面采用 M10 水泥砂浆勾缝墙顶采用 M10 水泥砂浆抹面, 水泥标号采用 P.032.5, 砌筑时应分层砌筑, 分层回填, 砌筑完成后应注意养护。石料: 采用质地坚硬、均匀、不宜风化的片、块石, 抗压强度不小于 30MPa 长度不小于 30cm, 片石中部厚度不应小于 15cm。墙身设置泄水孔泄水孔孔眼规格为直径 100mm 的 pvc 管, 孔眼间距 2.0m, 倾角为 5%, 呈梅花型布置, 最低一排泄水孔高出地面 300mm 墙后设置 30cm 厚反滤层, 反滤层应用卵石、

砂砾石等透水性材料; 墙身每隔 10m 设置一道伸缩缝, 缝宽 20mm, 用沥青毛毡填塞。设计大样图见图 5-1、5-2。

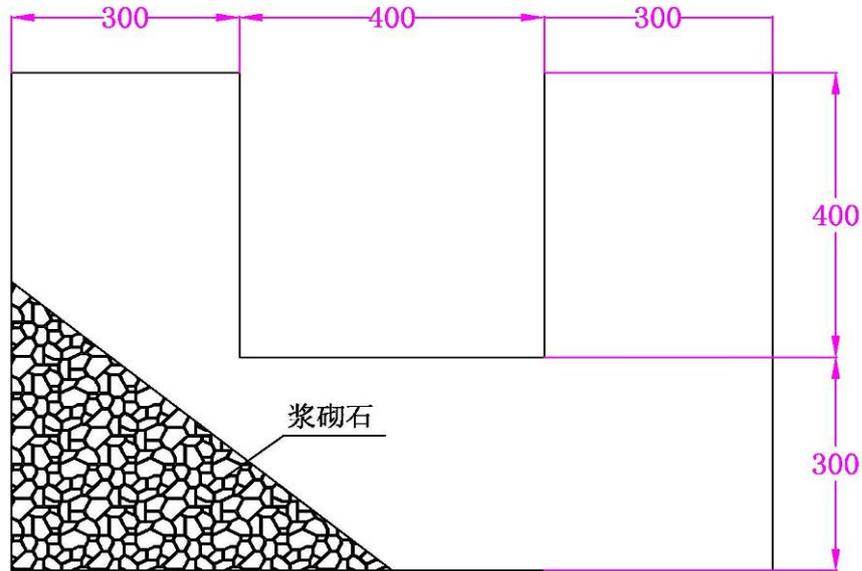
图 5-3 截（排）水渠断面图

②截（排）水渠：设计截（排）水渠布置在墙脚处，断面为矩形底宽 0.4，深度 0.4m，壁厚 30cm。采用 M7.5 浆砌片石砌筑，块石抗压强度不低于 30MPa，水泥砂浆勾缝、顶抹面。设计大样图见图 5-3。

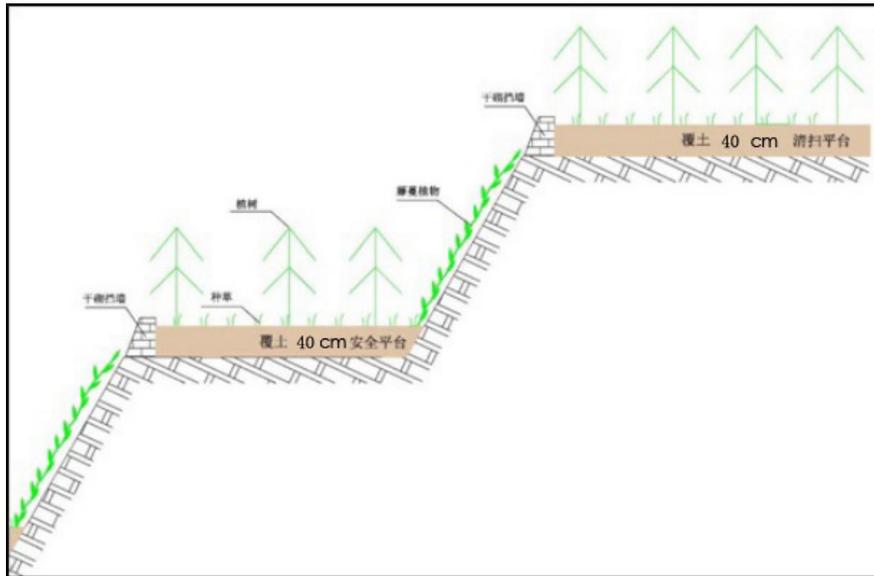
图5-4 露天采场植被重建剖面图

采矿平台、采场基底：该区域复垦面积大，绿化工程以种乔木。但由于是矿区，土壤环境较差，因此选择当地适宜、抗性且成活率较高的树种-油松（带土球），胸径1cm-2cm(地面以上1m处)，株距1.5m×1.5m（见图5-4），为加强矿山绿化，设计在采场各级平台内侧种植攀爬植被葛藤（每株距离为0.8m）（见图5-4、图5-5），以绿化裸露的采场边坡，同时在平台林间人工撒播毛茛子、狗牙根、蒲公英草籽混播，以稳固水土、快速恢复生态。草籽播种标准：50kg/hm²。 植被工程量见表5-3。

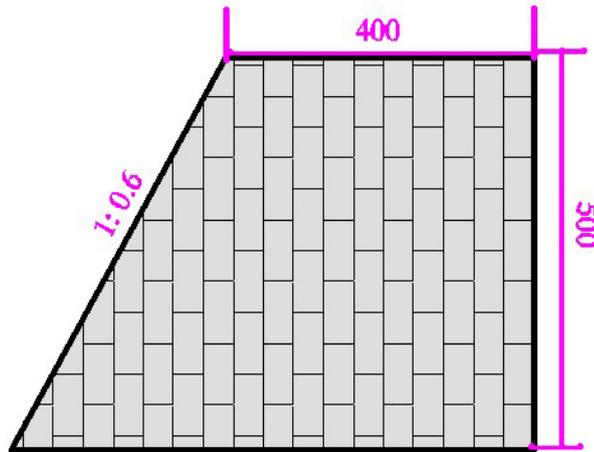
图 5-6 台阶挡墙断面图

复垦单元	干砌石挡墙	
	干砌石量	2475m ³
	排水渠浆砌石量	2280 m ³
露天采场	断面面积	0.275m ²

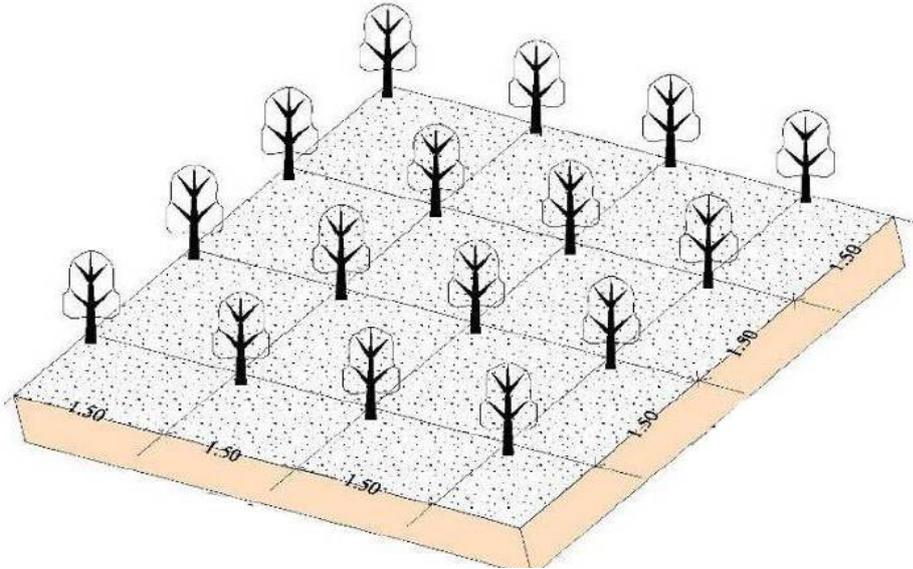
图 5-8 临时建筑物、工业场地植物种植示意图

复垦单元	面积 (hm ²)	油松 (株)	草籽 (kg)
临时建筑物	0.037	165	1.85

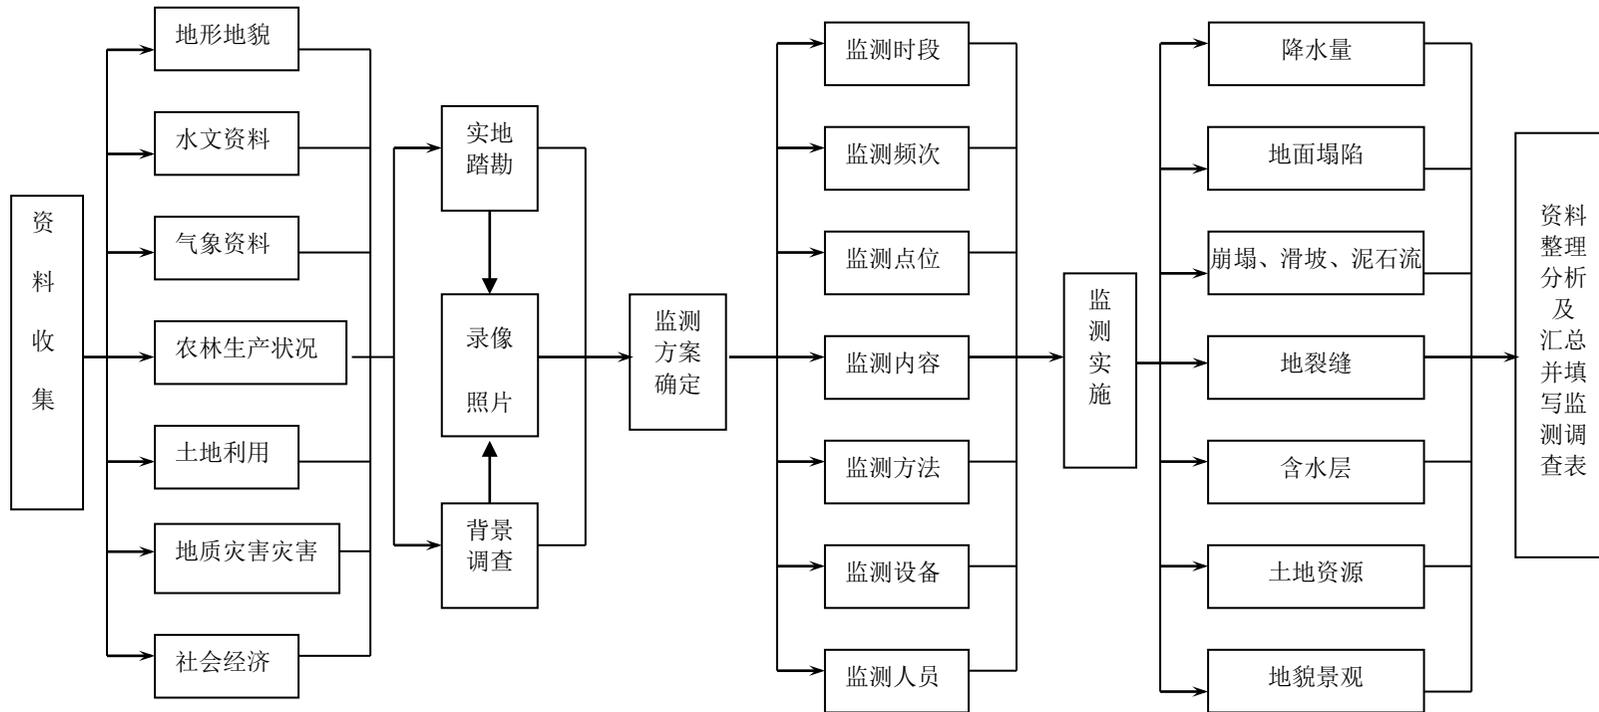
图 5-7 矿山地质环境监测技术路线图

监测区域	监测点号	监测对象	监测内容	监测方法	监测频次及监测次数		
					近期治理（5年）	中期治理（11年）	远期治理期（3年）
骨料加工区	J1	不稳定边坡	建筑物边坡变形情况。	人工观测	每月1次，暴雨、连阴雨期间加密观测（每月2次，每年6个月）	每月1次，暴雨、连阴雨期间加密观测（每月2次，每年6个月）	每年4次，彻底治理后不监测
宿舍	J2	周围不稳定边坡	后方坡体边坡变形情况。	人工观测	每月1次，暴雨、连阴雨期间加密观测（每月2次，每年6个月）。	每月1次，暴雨、连阴雨期间加密观测（每月2次，每年6个月）	每年4次，彻底治理后不监测
排土场	J3	废渣及土堆滑坡（H1）隐患	周边堆积物变形、前缘挡墙变形情况。	人工观测	每月1次，暴雨、连阴雨期间加密观测（每月2次，每年6个月）。彻底治理后不监测。）。彻底治理后不监测。	每月1次，暴雨、连阴雨期间加密观测（每月2次，每年6个月）。彻底治理后不监测。	每年4次，彻底治理后不监测
露天采场	J4-J9	露天采场崩塌隐患	崩塌岩石的节理变化、滑塌周边树木等的变形、位移情况。	人工观测	每月1次，暴雨、连阴雨期间加密观测（每月2次，每年6个月）。彻底治理后不监测。	每月1次，暴雨、连阴雨期间加密观测（每月2次，每年6个月）。彻底治理后不监测。	每年4次，彻底治理后不监测
采场	S1	采场水量、水质监测		人工调查、采样分析	人工调查采样1次/月；采样每点2次/年	人工调查采样1次/月；采样每点2次/年	闭坑后不监测
评估区		地貌景观监测	地貌景观破坏情况	人工巡查	每月1次	每月1次	每年4次
